ASISTENȚĂ TEHNICĂ PENTRU INVESTIȚIILE DIN TIMIȘ

În data de 12 septembrie, la sediul Aquatim, s-a semnat contractul de asistență tehnică de management pentru implementarea proiectului „Extinderea și modernizarea sistemului de alimentare cu apă și canalizare în județul Timiș”.

Extinderea și modernizarea sistemului de alimentare cu apă și canalizare în județul Timiș - proiect cofinanțat din Fondul de Coeziune

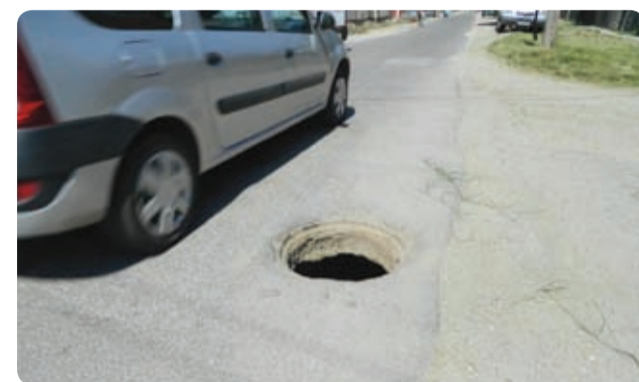
Capacele de canal lipsă pun în pericol mașinile și trecătorii

Furtul unui capac de canal nu este tocmai o activitate ușor de realizat, având în vedere că acesta poate cântări până la 60 kg, iar un grătar de receptor pluvial 35 kg. Cu toate acestea, în fiecare an, Aquatim se confruntă cu dispariția a peste 200 capace de pe căminele de apă și canal și un număr dublu de grătare de receptori de ape pluviale.

Una dintre măsurile preventive luate de Aquatim a fost sudarea capacelor din zonele vizate de hoți, însă se pare că această măsură nu este eficientă deoarece capacele continuă să dispară. O altă măsură este apelul făcut către cetățeni de a suna la numărul de dispecerat 0256 201362 pentru a semnala lipsa unui capac de canal în termen cât mai scurt, sau pentru a oferi informații care pot ajuta autoritățile la identificarea făptașilor.

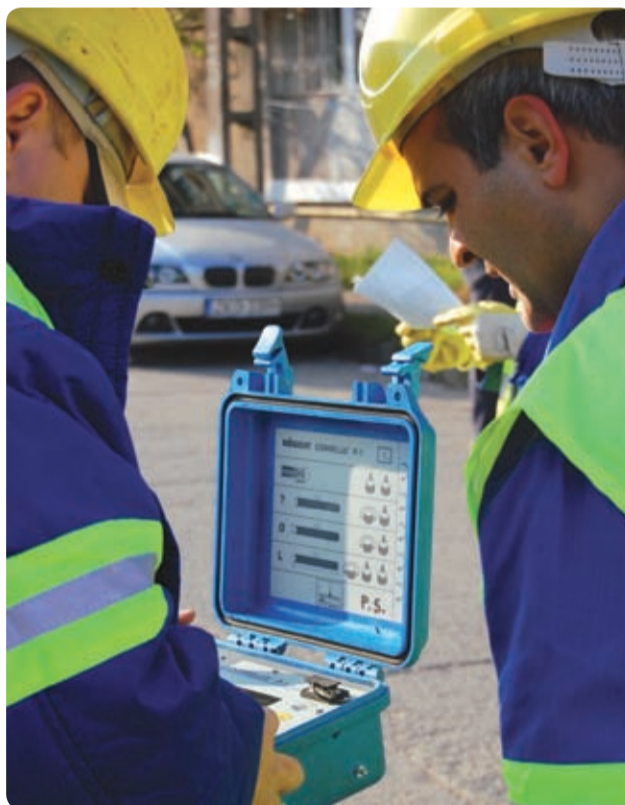
Corelator pentru detecția pierderilor

La sfârșitul anilor 1970, activitatea de localizare a pierderilor a fost îmbunătățită prin apariția corelatorului de zgomote. Corelatorul era similar cu echipamentele sonice existente, el indicând zgomotul produs de o scurgere.

Diferența fundamentală a fost faptul că zgomotul scurgerii a fost preluat de senzori desfășurați în două locații, de exemplu între două branșamente. Luând ca referință materialul conductei, diametrul și lungimea, corelatorul face un calcul între diferența de timp în care zgomotul este transmis de la fiecare senzor. Astfel, el indică precis distanța de la un anumit senzor până la locul unde s-a produs scurgerea.

În anul 2002, a apărut corelatorul digital, mai avantajos pentru că este rapid și ușor de utilizat, mai ales pentru operatorii cu mai puțină experiență, nu are pierderi de date sau interferențe cu transmisiile radio digitale și are o gamă largă presetabilă de materiale și dimensiuni folosite în alimentarea cu apă.
